**Laboratorio de Documentación Geométrica del Patrimonio
Grupo de Investigación en Arqueología de la Arquitectura (UPV-EHU)**

PROYECTO: Restitución fotogramétrica del puente de Armiñon (Álava)

Año de realización: 1998

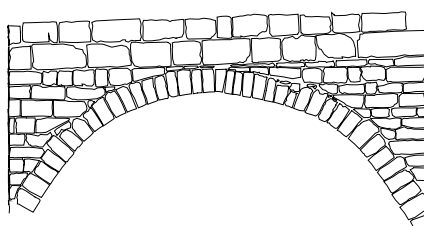
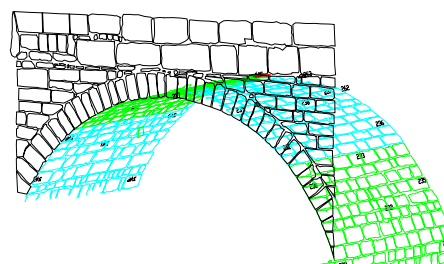
Los modelos fotogramétricos restituidos se han ido uniendo de forma consecutiva, hasta componer la totalidad del modelo del puente, en el que se pueden observar las deformaciones y estado actual de la situación de cada uno de los sillares.

Se presentaron un conjunto de plantas, alzados secciones y perspectivas para poder definir y documentar de forma adecuada el conjunto tratado. Al mismo tiempo el modelo servirá de base para el trabajo de investigación del equipo de arqueólogos que puedan estudiarlo posteriormente, así como para realizar los trabajos restauración.
