SONDEO ARQUEOLÓGICO REALIZADO EN EL YACIMIENTO DEL BRONCE MEDIO DE MAJADA LONDERAS / DATOS PARA EL ESTUDIO DE LA EDAD DEL HIERRO EN EL VALLE MEDIO DEL NAJERILLA. LOS RESULTADOS DE LA CAMPAÑA PRELIMINAR EN CASTILLO ANTIGUO Y CERRO MOLINO / EL PROYECTO CALAGURRIS JULIA: ACTUACIONES EFECTUADAS DURANTE EL AÑO 2000 / SEGUIMIENTO ARQUEOLÓGICO EN CUATRO CALLES DEL CASCO ANTIGUO DE CALAHORRA / EL ALFAR DE LA MAJA / NUEVO CONJUNTO ALFARERO ROMANO EXCAVADO EN EL VALLE DEL NAJERILLA / PROSPECCIÓN GEOFÍSICA EN EL TÉRMINO MUNICIPAL DE TRICIO / EL YACIMIENTO ROMANO DE «LOS LADRILLOS» DE TIRGO / EXCAVACIONES EN EL YACIMIENTO DE «VELILLA DE ARACANTA» EN AGONCILLO / ESTUDIO ARQUEOFAUNÍSTICO DE LA MUESTRA ÓSEA DE VELILLA 2000 EN AGONCILLO / EXCAVACIONES ARQUEOLÓGICAS EN LAS ERAS DE SAN MARTÍN DE ALFARO / SEGUIMIENTO ARQUEOLÓGICO DE ACCESO AL AEROPUERTO DESDE LA CN-232 EN EL TÉRMINO DE «EL JUNCAL DE VELILLA» EN AGONCILLO / PROYECTO ARQUEOLÓGICO DEL P.E.R.I. NÚMERO 25 MERCADERES EN LOGROÑO / IDENTIFICACIÓN ARQUEOLÓGICA DE UN TRUJAL DEL SIGLO XVII EN EL CALLEJÓN DE TRIPERÍAS EN LOGROÑO / ARQUEOLOGÍA JUNTO AL PUENTE DE PIEDRA DE LOGROÑO / INFORME HISTÓRICO-ARTÍSTICO DEL PAREDÓN DE LA PLAZA DE LA IGLESIA

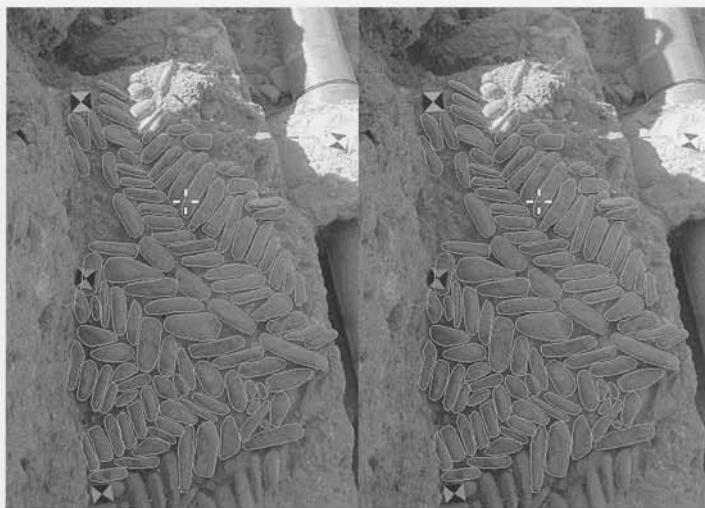
Foto 1. Par de una restitución fotogramétrica.

La medida de puntos concretos de la excavación correspondientes a elementos definitorios de las propias unidades estratigráficas se registraron mediante la toma topográfica de coordenadas. Pero en la mayoría de los casos, la compleja morfología de los objetos obliga a la utilización de métodos complementarios de captura de información topográfica como son los fotogramétricos. Por medio de éstos es posible la obtención de información de tipo arqueológico, con la ventaja añadida respecto a la utilización de imágenes fotográficas que suponen la visión estereoscópica, es decir, se observa una maqueta virtual con las mismas características que tenía el objeto en el momento de la toma, con lo que podrán realizarse sobre ella relecturas y reinterpretaciones de objetos y situaciones ya inexistentes (figuras 1-2).

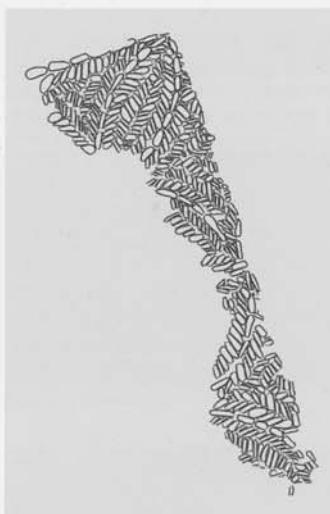
Foto 2. Resultado de la restitución fotogramétrica.

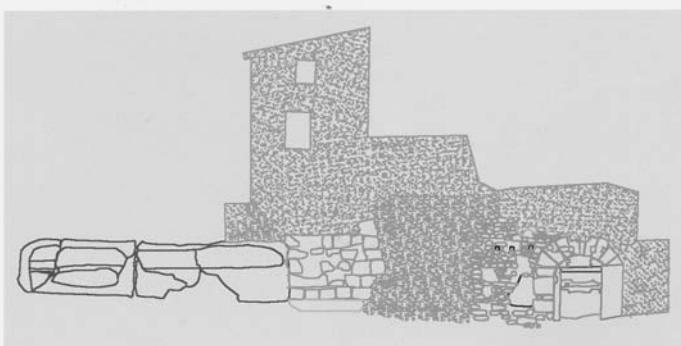
Figura 2. El Sequeiral. Alzado desde Murallas Bajas.

El yacimiento de El Sequeral, se encuentra ubicado en el casco histórico de Calahorra (La Rioja). La excavación efectuada durante la campaña del año 2000 ha ocupado la totalidad de la cuesta que, sin asfaltar, comunicaba las llamadas Murallas Altas con Murallas Bajas. Estos topónimos no hacen más que reflejar la existencia de restos arquitectónicos antiguos, que tradicionalmente habían sido identificados como parte del sistema defensivo de la ciudad en época romana⁷ (figura 2).

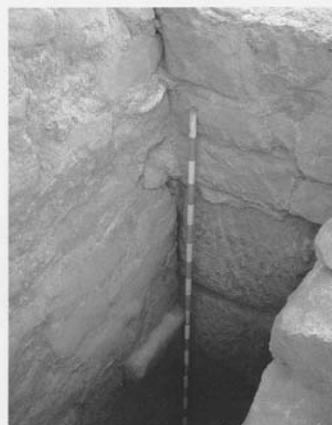
Foto 3. El Sequeiral. Detalle del apoyo de uno de los tirantes en el lienzo de *opus quadratum*.

Está claro que las unidades constructivas descritas hasta el momento formarían un único conjunto estructural y así parecen confirmarlo las estrechas relaciones estratigráficas establecidas entre ellas. Pero, éste se vería reforzado por otra combinación de elementos murales que se unen a él, ayudándole a adaptarse al fuerte desnivel del terreno natural. Estos elementos presentan una disposición transversal al lienzo que tradicionalmente se ha considerado como parte de la muralla de la ciudad romana (foto 3).

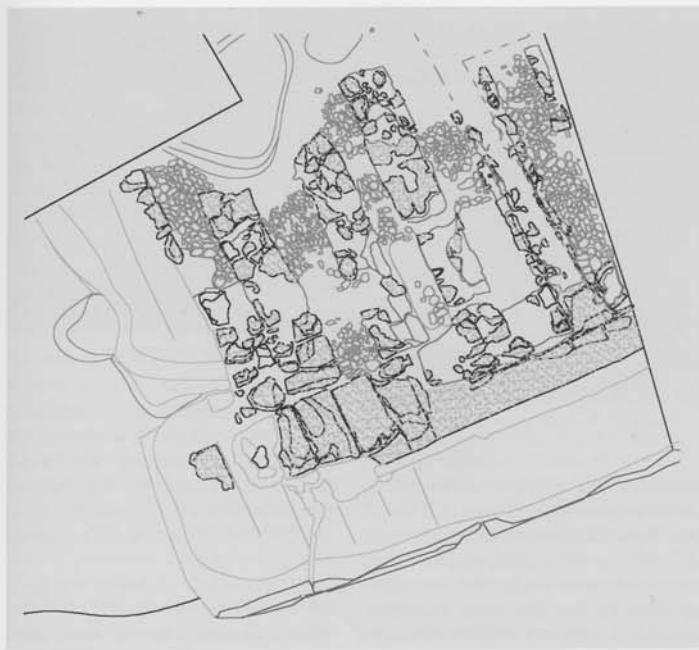
Figura 3. El Sequerel. Planta de la estructura defensiva.

El resultado es una estructura que parece responder a un patrón de composición ritmico: una serie de paramentos de sillarejos de piedra arenisca se disponen paralelos entre sí y relativamente próximos uno de otro; el espacio resultante se rellena

de cantes rodados cuidadosamente colocados en capas horizontales y trabados con tierra arcillosa, finalmente los extremos se 'cierran' con un paramento de *caementa* (figura 3).

Esta técnica constructiva parece corresponder a los denominados 'muros de cajones'. Según ésta, la distancia entre los estribos y, por lo tanto, la amplitud de los cajones son variables, respondiendo en general a la inclinación de la pendiente junto a la que se asienta la construcción. A mayor pendiente mayor cercanía entre los tirantes⁵. Y no cabe duda de que El Sequeiral es el punto de mayor pendiente del asentamiento calagurritano con respecto al valle del Cidacos.

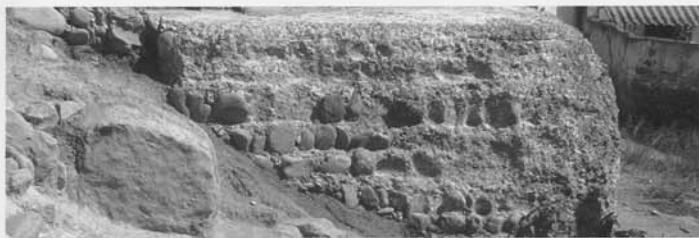
Foto 4. El Sequerel. Detalle de uno de los laterales del *opus caementicum*.

Si observamos detenidamente este *opus caementicum*, que se encuentra fracturado y desplazado en parte, podemos diferenciar una zona inferior de factura des cuidada que conformaría la cimentación propiamente dicha. Más arriba, existe otro tramo que presenta una cara alisada, que refleja una elaboración mediante la técnica de encofrado. El hecho de que este bloque de hormigón se apoye en dos hiladas de piedras areniscas perfectamente escuadradas plantea la posibilidad de que dicho proceso de encofrado se realizase en este caso mediante alineaciones de sillares que hicieran las veces de entablamiento³.

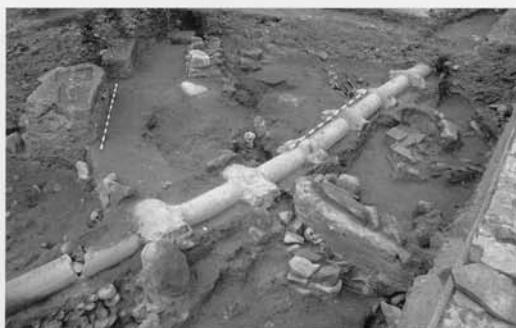
Foto 5. La Chimenea 1. Necrópolis.

En cuanto a la necrópolis se han detectado veinticuatro inhumaciones; de las cuales diecinueve corresponden a individuos adultos y cinco a enterramientos infantiles¹¹ (foto 5).

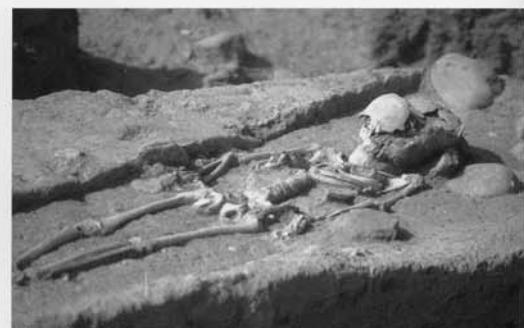
Foto 6. La Chimenea 1. Detalle de una de las inhumaciones.

delimito. Esto ocurre en tres de las cinco inhumaciones infantiles (foto 6).

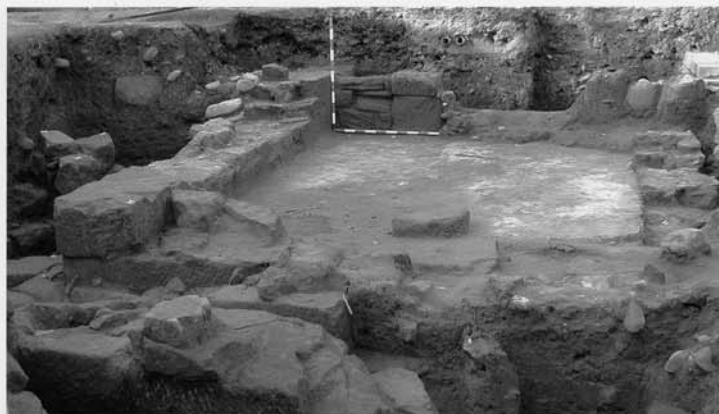
Foto 7. La Chimenea 1. Restos del *hipocaustum* y del *praefurnium*.

Del *hipocaustum* se conservan en el suelo las impresiones de las *pilae*, así como las líneas del entramado ortogonal que sirvieron para colocar de una manera equidistante, las *pilae* circulares en sus intersecciones. Ninguno de estos ladrillos ha aparecido *in situ*, pero si se han recogido en unidades estratigráficas de relleno. También en niveles de relleno, hemos encontrado diferentes materiales propios de la *hipocaustis* y de la *suspensura* como son ladrillos bipedales con incisiones onduladas, fragmentos de *tubuli* de sección cuadrada y ladrillos *spicatum*¹⁶.

Por lo excavado hasta el momento deducimos que este hipocausto estaría dividido en dos estancias separadas por dos pilares, que servirían de apoyo a la *suspensura*¹⁷. De estos dos pilares, sólo se conserva uno, ya que el segundo apoyo ha sido arrasado para colocar una inhumación¹⁸.

Esta primera estancia del hipocausto, por su relación con el *praefurnium* habría que identificarla con el hipocausto del *caldarium* (foto 7). De la segunda estancia sólo se ha podido excavar una mínima parte ya que ésta se introduce bajo las estructuras del patio de un colegio.

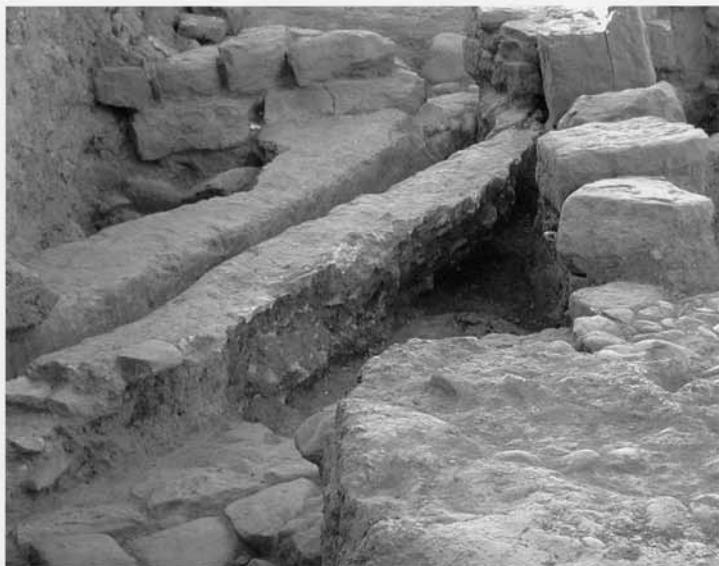
Foto 8. La Chimenea 1. Canal de desagüe.

En la zona NE del solar se encuentran los restos de una piscina. De esta piscina sólo conservamos su pared S, construida con un aparejo de sillares de arenisca de mediano tamaño, y un grueso revestimiento de *opus signum*. La unión del suelo con la pared de la piscina se realiza en cuarto de bocel con una argamasa hidráulica, para conseguir una perfecta impermeabilidad. El acceso a la piscina se realiza por medio de un escalón de arenisca. En el fondo hay un orificio de evacuación de agua, que conecta directamente con un canal. La mayor parte de la piscina, como ocurre con el hipocausto, se introduce bajo el patio del colegio antes citado, por lo cual su superficie total no se puede determinar.

Esta piscina desagua a un canal de *opus caementicium* y cubierto por losas de arenisca, que discurre con dirección NE-SW. El trazado del canal se ve afectado en varios puntos por la instalación de estructuras contemporáneas que lo cortan y nos imposibilitan precisar el punto final de desagüe (foto 8).

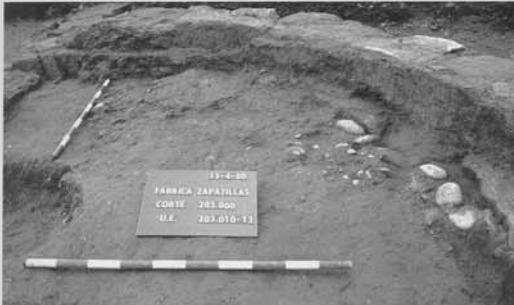
Foto 9. ARCCA. Detalle de la estructura absidial de la Fase I.

Estas estructuras se superponen a un edificio absidial del que conservamos únicamente su mitad sur, al haber sido destruido el resto por la construcción de un sótano de una de las fábricas (foto 9). Presumimos que el entramado de muros que lo forman ha sufrido varias remodelaciones que quedan patentes en los diferentes aparejos y en sus relaciones estratigráficas, aunque todo ello pertenecería a una misma fase de utilización del espacio.

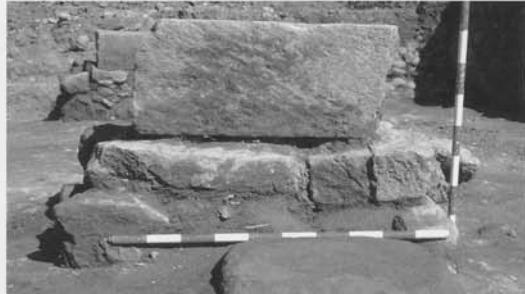
Foto 11. ARCCA. Detalle de uno de los apoyos del edificio de la Fase III.

Correspondientes a una segunda fase de utilización aparecen cuatro sillares de grandes dimensiones, de nuevo equidistantes entre sí. Estos se encuentran apoyados en una base más ancha realizada mediante sillarejos de arenisca. Estas estructuras parecen conformar los puntos de apoyo de los posibles pilares o columnas que sustentarían la cubierta del edificio en este segundo momento²⁵ (foto 11).
