Laboratorio de Documentación Geométrica del Patrimonio
Grupo de Investigación en Arqueología de la Arquitectura (UPV-EHU)

PROYECTO: Documentación fotogramétrica de la Torre de la Iglesia de San Vicente (Vitoria-Gasteiz, Álava)

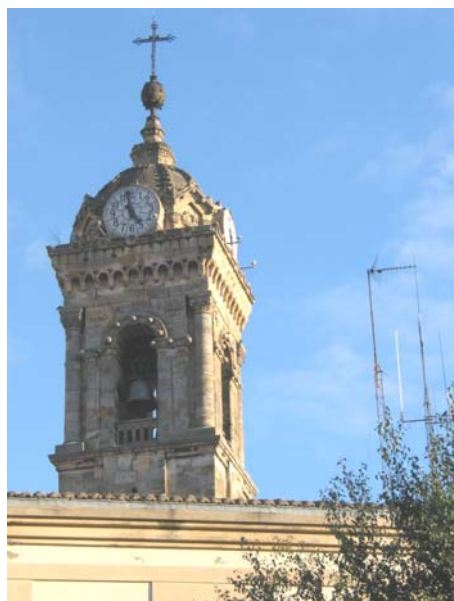
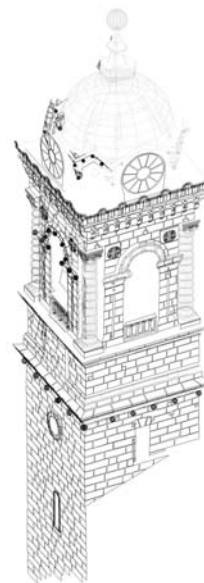
Las diferentes restituciones se unieron formando el modelo tridimensional en el que se puede observar el estado actual de cada uno de los sillares. Finalmente, se presentó un conjunto de planos (plantas, alzados y perspectivas).

Las fachadas en las que era posible obtener pares paralelos (Sur y Oeste) fueron restituidas mediante fotogrametría estereoscópica. Las fachadas Norte y Este, en las que no era posible cumplir esta condición se optó por utilizar el método monoscópico, completando los detalles mediante medidas topográficas.
