Laboratorio de Documentación Geométrica del Patrimonio
Grupo de Investigación en Arqueología de la Arquitectura (UPV-EHU)

PROYECTO: Documentación geométrica y restitución fotogramétrica de la Muralla exterior de Labraza, (Álava)

Año de realización: 2001

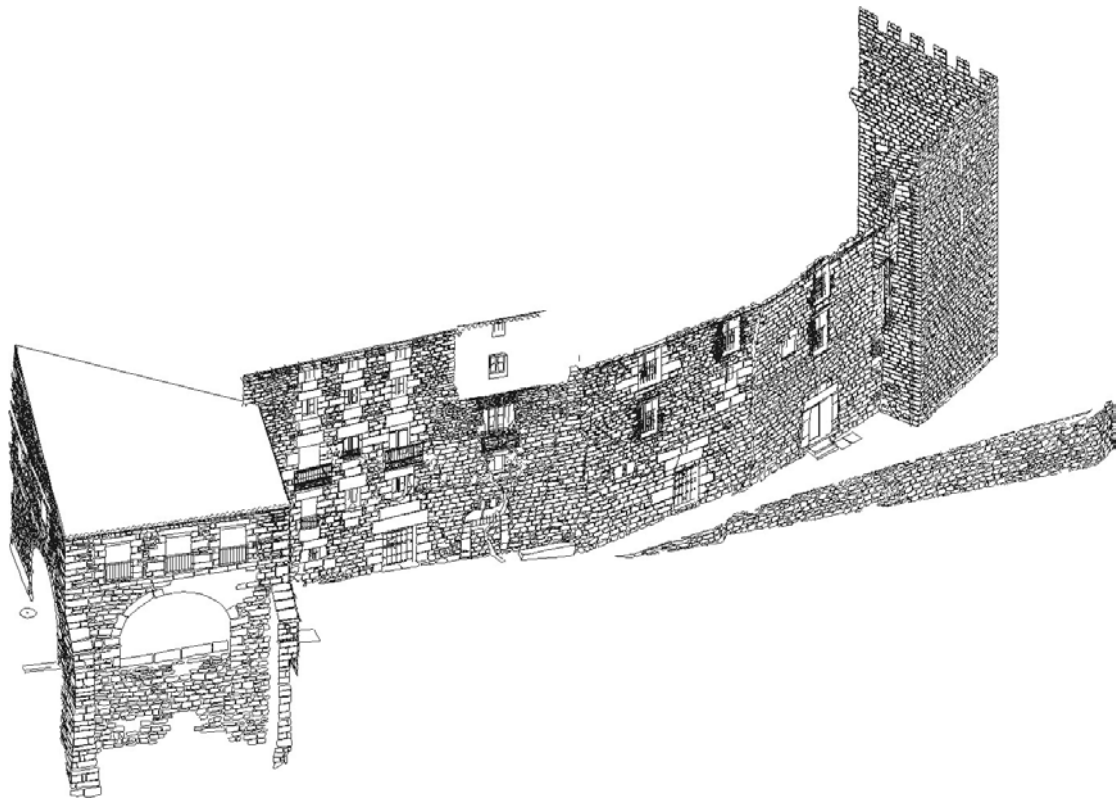
El producto final obtenido es un modelo tridimensional del exterior del recinto amurallado y las dos puertas, a partir del cual se puedan extraer las representaciones en planta, alzado y perspectivas.
